## Gutachterliche Stellungnahme

**Auftrags - Nr.:** 16-07-02

**Besichtigungsobjekt** Umgebaute Scheune  
Tepfenhart 18/1  
88263 Horgenzell

**Themen:** Bestandsanalyse

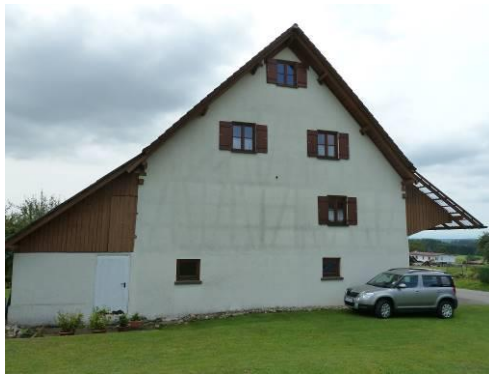
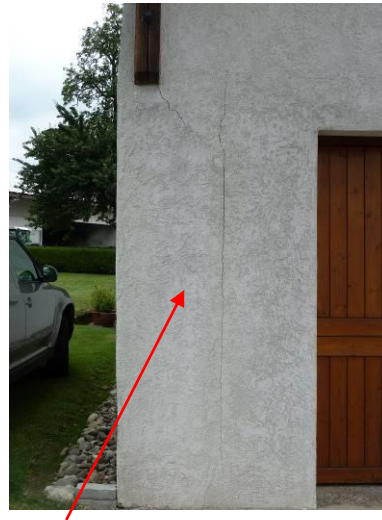
Die massive Außenwand des Gebäudes ist mit einem Außenputz versehen, der mittelfristig gestrichen werden sollte. Giebelseitig zeichnen sich die Fachwerkbalken an der Fassade ab. Im Putz zeichnet sich im Bereich des Garagentores ein Riss ab, der beobachtet werden sollte und ggf. überarbeitet werden muss.

Die Wandstärke verjüngt sich nach oben von ca. 50cm auf ca. 22cm, und im Obergeschoss auf ca. 18cm.

Probleme gibt es giebelseitig im Sockelbereich des Gebäudes. Es wurde keine Drainage eingearbeitet, sodass aufsteigende Feuchtigkeit an manchen Stellen auftritt. Das Nachrüsten einer solchen Drainage ist hier anzuraten.

Schwachstellen treten im Bereich der erdberührenden Teile auf. Hier ist kurz- bis mittelfristig das Einbringen einer Drainage anzuraten. Weitere Maßnahmen, die über den normalen Grad der Instandhaltung hinausgehen sind derzeit nicht angezeigt.

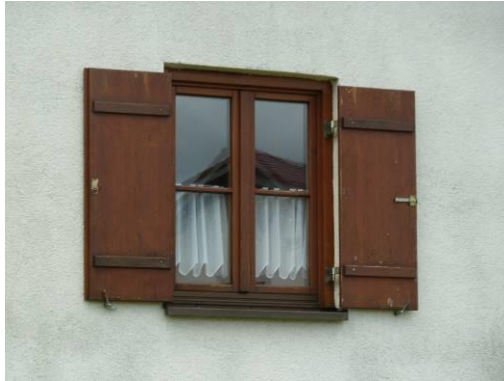
Die Holzfenster mit den dazugehörigen Fensterläden wurden 1993 eingebaut. Auffälligkeiten, die über den normalen Grad der Abnutzung hinausgehen konnten hier nicht festgestellt werden.

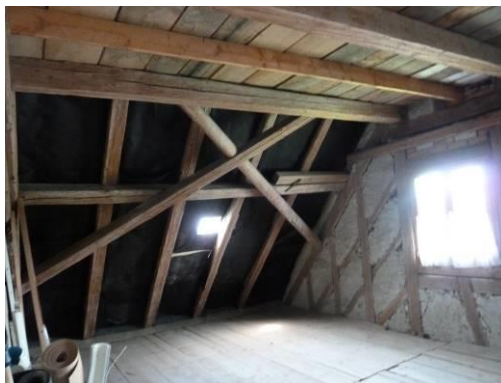
Erste Ebene Dachstuhl

Der Dachstuhl des Gebäudes ist noch im Originalzustand aus dem Jahr 1853. Die Balkenfüße zeigen keine Auffälligkeiten und sind augenscheinlich in einem guten Zustand. Der große Dachboden erstreckt sich über zwei Stockwerke, die jeweils eine Höhe von ca. 2,70m aufweisen. Auch ein Schädlingsbefall konnte zum Zeitpunkt der Besichtigung nicht festgestellt werden.

1982 wurde eine neue Dacheindeckung aufgebracht, ebenso wie die dazugehörige Windabdichtung. Eine Dämmung jedoch wurde nicht ergänzt.

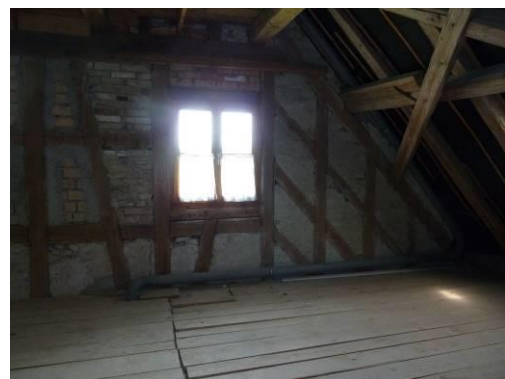
Giebelseite mit sichtbarem Fachwerk

Bis auf die fehlende Dämmung konnten keine Auffälligkeiten festgestellt werden.

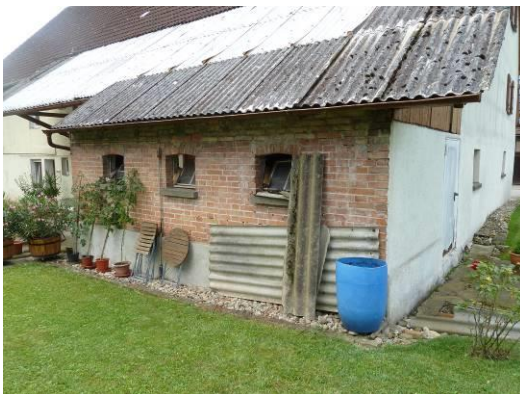
Rückansicht Schweinestall

Im rückwärtigen Bereich gibt es einen kleinen Klinkeranbau, in dem ebenfalls früher Schweine gehalten wurden. Dieser wurde giebelseitig an das Haupthaus angepasst, im Innenbereich wurden keine Maßnahmen ergriffen.

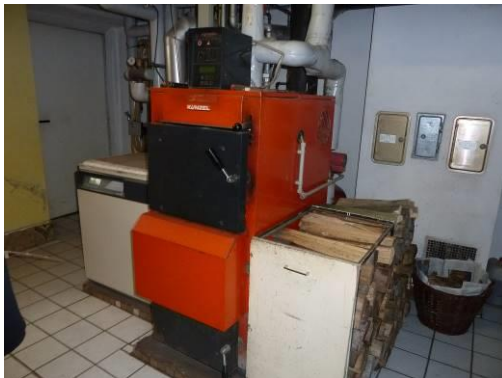
Im Zuge des Umbaus wurde das Haus mit einer Zentralheizung versehen. Die mit Gas (Tank im Garten), mit Holz und als Ergänzung mit Solar beheizt werden kann. Diese Heizanlage betreibt auch den Bereich des alten Wohnhauses. Die Heizungsanlage ist seit fast 25Jahre in Betrieb und hat ihr statistisches Lebensende nahezu erreicht.

Heizung, Elektro und Sanitär sind in einem funktionstüchtigen Zustand. Aufgrund des Alters ist mittelfristig mit dem Austausch einiger Komponenten zu rechnen.

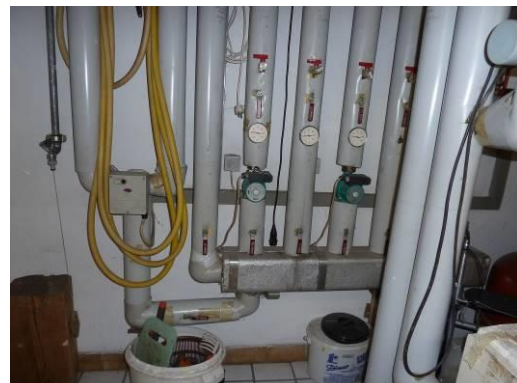
Leitungsverteilung

Die Elektroversorgung, wie auch die Sanitärinstallation stammt aus dem Jahr 1993.
