## Gutachterliche Stellungnahme

**Besichtigungsobjekt** Wohnbereich des Bauernhauses  
Tepfenhart 18  
88263 Horgenzell

**Themen:** Bestandsanalyse

**Datum der Erstellung:** 25.07.2016

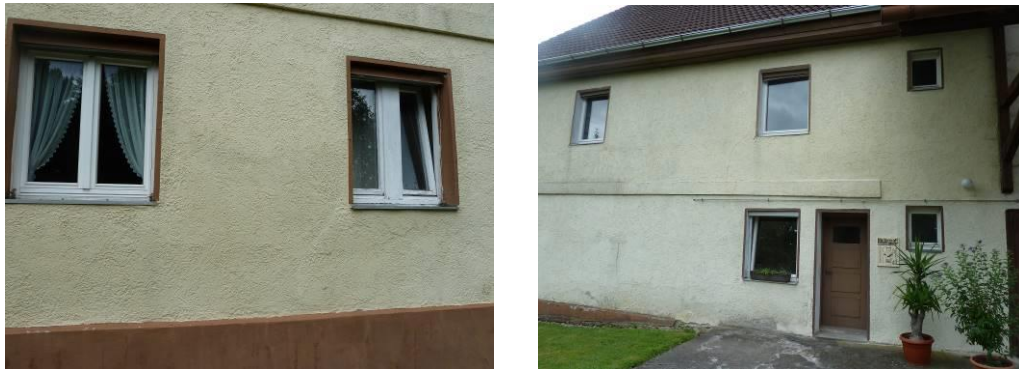
Die Fachwerkwand des Gebäudes wurde 1995 mit einem Außenputz versehen, der mittelfristig gestrichen werden sollte. Vereinzelte Putzrisse sind zu erkennen, die aufgrund des darunterliegenden Fachwerks nie auszuschließen sind.

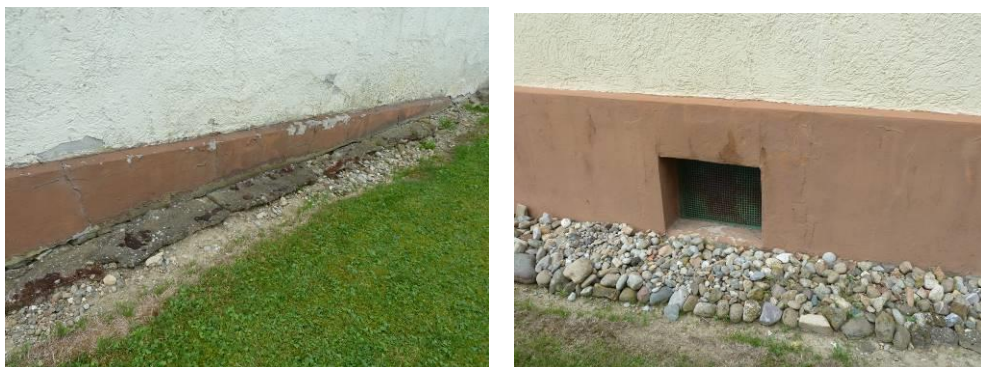
Probleme gibt es umlaufend im Sockelbereich des Gebäudes. Um das Gebäude wurde keine Drainage geführt, sodass aufsteigende Feuchtigkeit an manchen Stellen auftritt. Das Nachrüsten einer Drainage ist hier anzuraten.

Die Feuchtigkeit, die im Obergeschoss eingedrungen ist, stammt von einer undichten Regenrinne, die mittlerweile ausgetauscht wurde.

Aufsteigende Feuchtigkeit und abplatzender Putz umlaufend

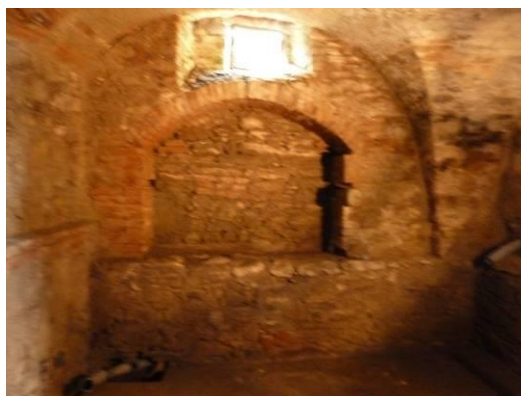
Außenwandbereich Garten

Ein Teil des Wohnhauses ist mit einem Naturkeller (Gewölbekeller) unterkellert. Der durch einige Stufen tiefer liegende der beiden Räume besitzt den üblichen Naturboden aus gestampfter Erde. Das gemauerte Deckengewölbe ist teilweise als Kreuzgewölbe ausgearbeitet. Aufgrund eines Wassereinbruchs von außen - der zügig behoben werden sollte - ist die Feuchtigkeit an der Außenwand und in der Luft zu hoch. Der Keller ist somit nicht zu Nutzen.

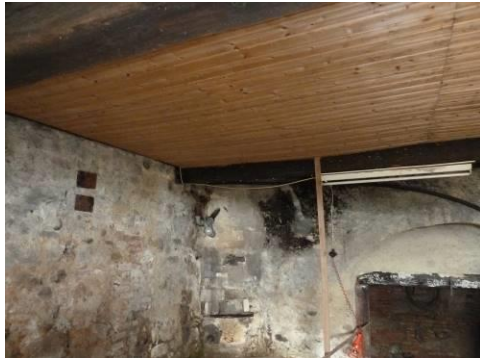
Die Decke des Eingangsraumes wurde mit einer Holzschalung bedeckt. Diese sollte entfernt werden. Wie die Decke darunter beschaffen ist, konnte nicht festgestellt werden.

Holzdecke

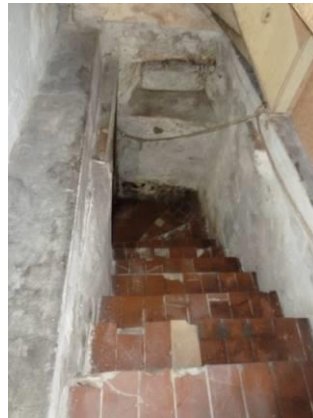
Ein direkter Zugang zum Wohnbereich besteht. Diese Treppe jedoch sollte ebenfalls kurzfristig überarbeitet und saniert werden. Der Zugang von außen ist vermoost und sanierungsbedürftig.

Treppe Wohnbereich - Keller

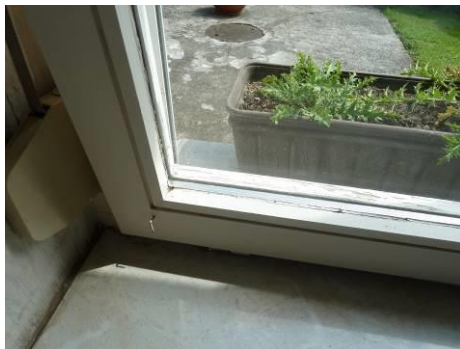
Auf der Westseite des Gebäudes wurden die alten Holzfenster 2002 durch neue Holzfester ersetzt. An den weiteren Seiten blieben die alten Holzfenster aus 1978 erhalten. Ein einfacher, manuell betriebener außenliegender Sonnenschutz ist an der Westseite angebracht. Die alten Fenster, wie auch der Sonnenschutz sollten ausgetauscht werden.

verbraucher Anstrich der alten Holzfester

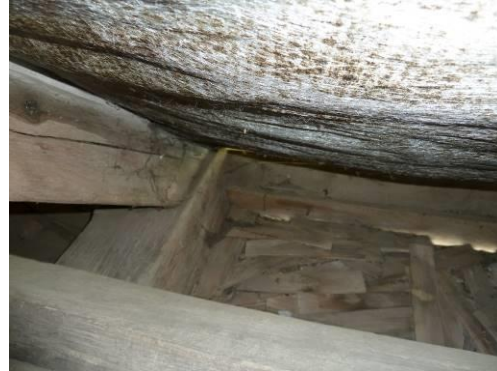
Der Dachstuhl des Gebäudes ist noch im Originalzustand aus dem Jahr 1853. Die Balkenfüße zeigen keine Auffälligkeiten und sind augenscheinlich in einem guten Zustand. Der große Dachboden erstreckt sich über zwei Stockwerke, die jeweils eine Höhe von ca. 2,70m aufweisen. Auch ein Schädlingsbefall konnte zum Zeitpunkt der Besichtigung nicht festgestellt werden.

Balkenfuß

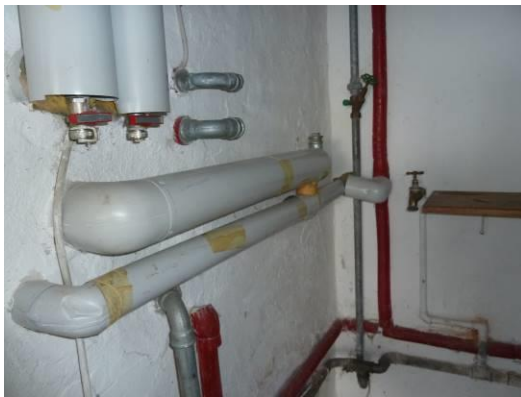
Leitungen aus den Nachbargebäude

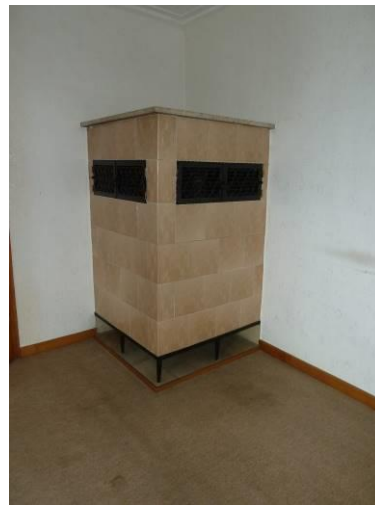
Kachelofen im Wohnzimmer intakt

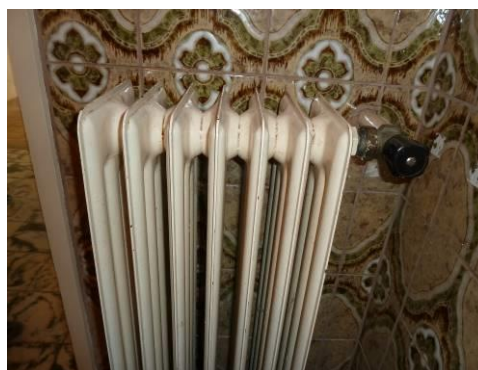
Heizkörper Bad ohne Thermostat

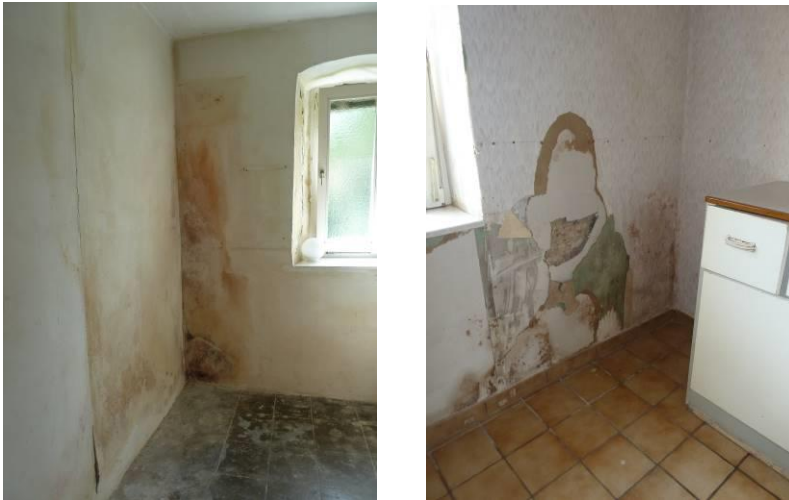
EG Abstellkammer

Auch im Erdgeschoss sind Auffälligkeiten aufgrund von Feuchtigkeit zu erkennen. Hier ist es, wie ebenfalls bereits erwähnt, die fehlende Drainage und die geringe Abdichtung der erdberührenden Bauteile.
